# HAMMARSMIDET VID GALTSTRÖMS BRUK

## SITUATIONSPLAN

REKONSTRUKTION EFTER  
DOKUMENT, RITNINGAR OCH  
KARTOR - SCA MERLO ARKIV  
Kjell Åke Hermansson 2020

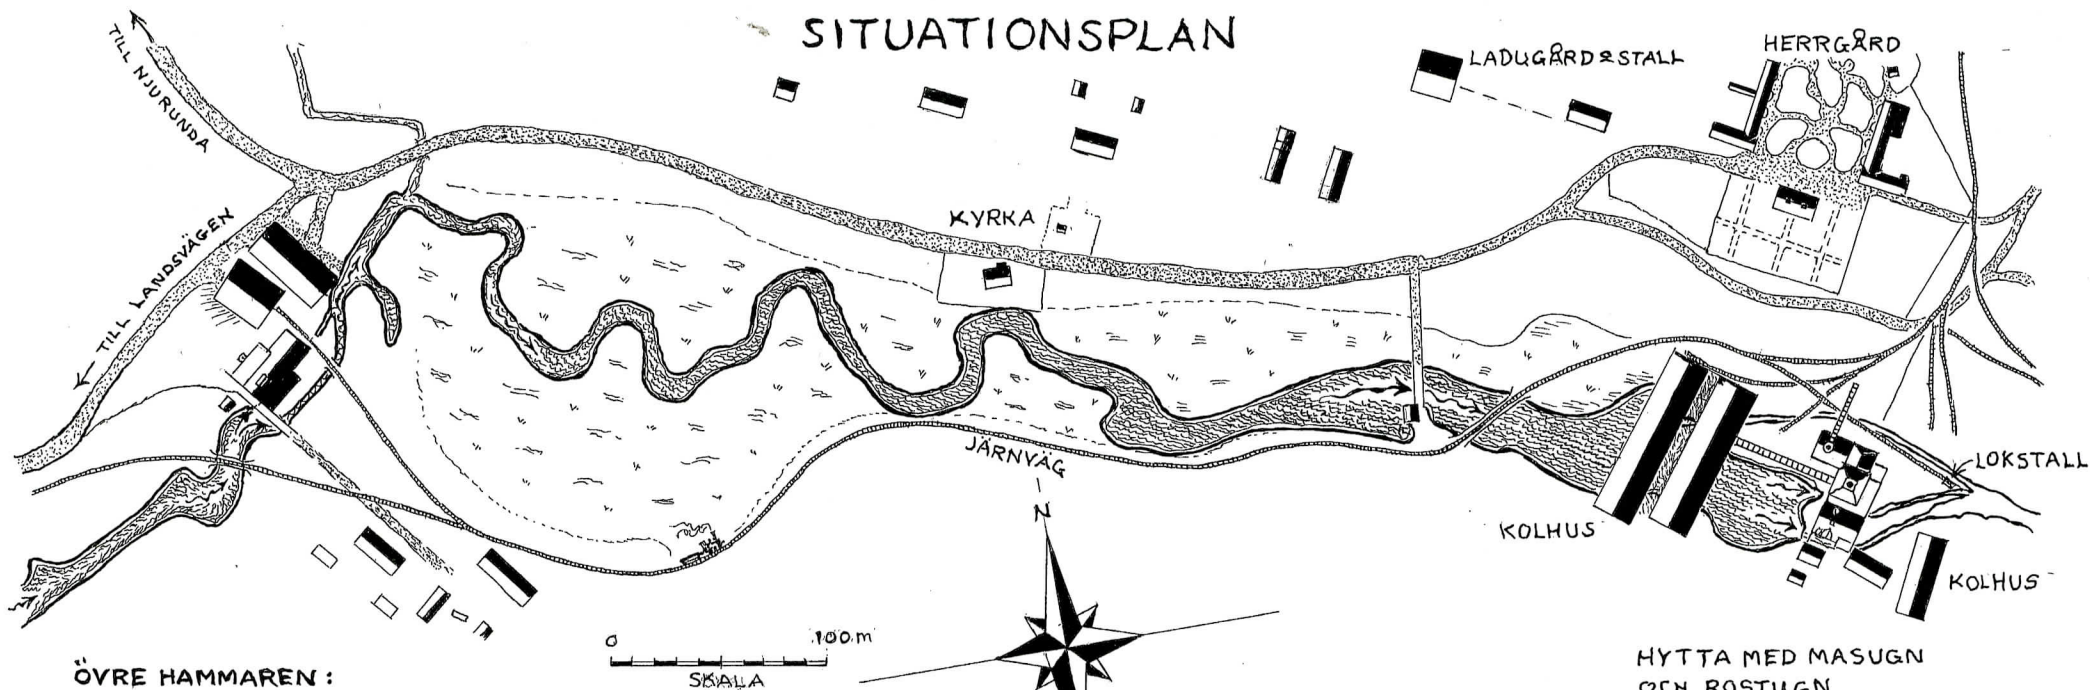
### ÖVRE HAMMAREN:

- TYSKSMIDE OM 2 HÄRDAR OCH 2 HAMMARE, 1673 TILL 1860-TAL.
- FRANCHE-COMTÉSMIDE OM 2 HÄRDAR OCH 2 HAMMARE, 1860-TAL TILL 1873.
- LANCASHIRESMIDE OM 1 MUMBLINGS-HAMMARE, 4-5 HÄRDAR OCH ETT VALSVERK - KALLÅT GALTSTRÖMS SMÄLTSMEDJA OCH VALSVERK. I DRIFT 1873 TILL 1903.

HYTTA MED MASUGN OCH ROSTUGN

### NEDRE HAMMAREN:

- TYSKSMIDE OM 2 HÄRDAR OCH 2 HAMMARE, 1673 TILL 1860-TAL.
- FRANCHE-COMTÉSMIDE OM 2 HÄRDAR OCH 2 HAMMARE, 1860-TAL TILL 1873.
- GJUTERI 1887.
- HYTTAN LADES NED 1903.
- MASUGN OCH GJUTERI DREVS VIDARE MELLAN 1911 OCH 1916 - DÅ GALTSTRÖMS BRUK SLUTLIGEN LADES NED.

GRUNDKARTA FRÅN 1871-1872  
JÄRNVÄG OCH KOLHUS INRITADE SENARE.  
JÄRNVÄGEN TOGS I BRUK 1887.

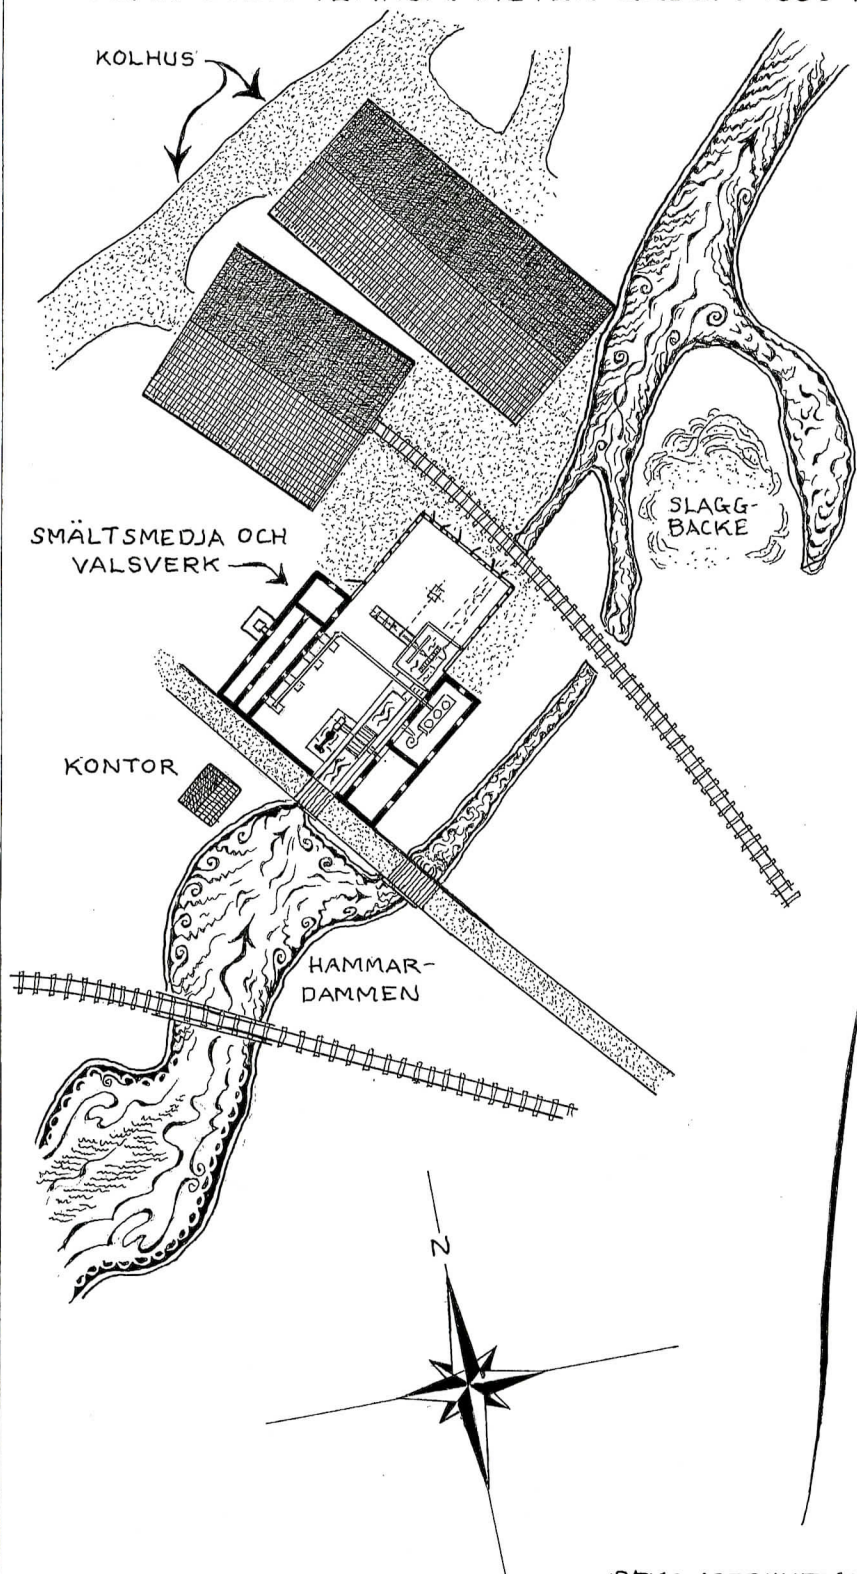
## ÖVRE HAMMAREN

PLAN ÖVER VERKSAMHETEN UNDER 1880-1890-TALEN

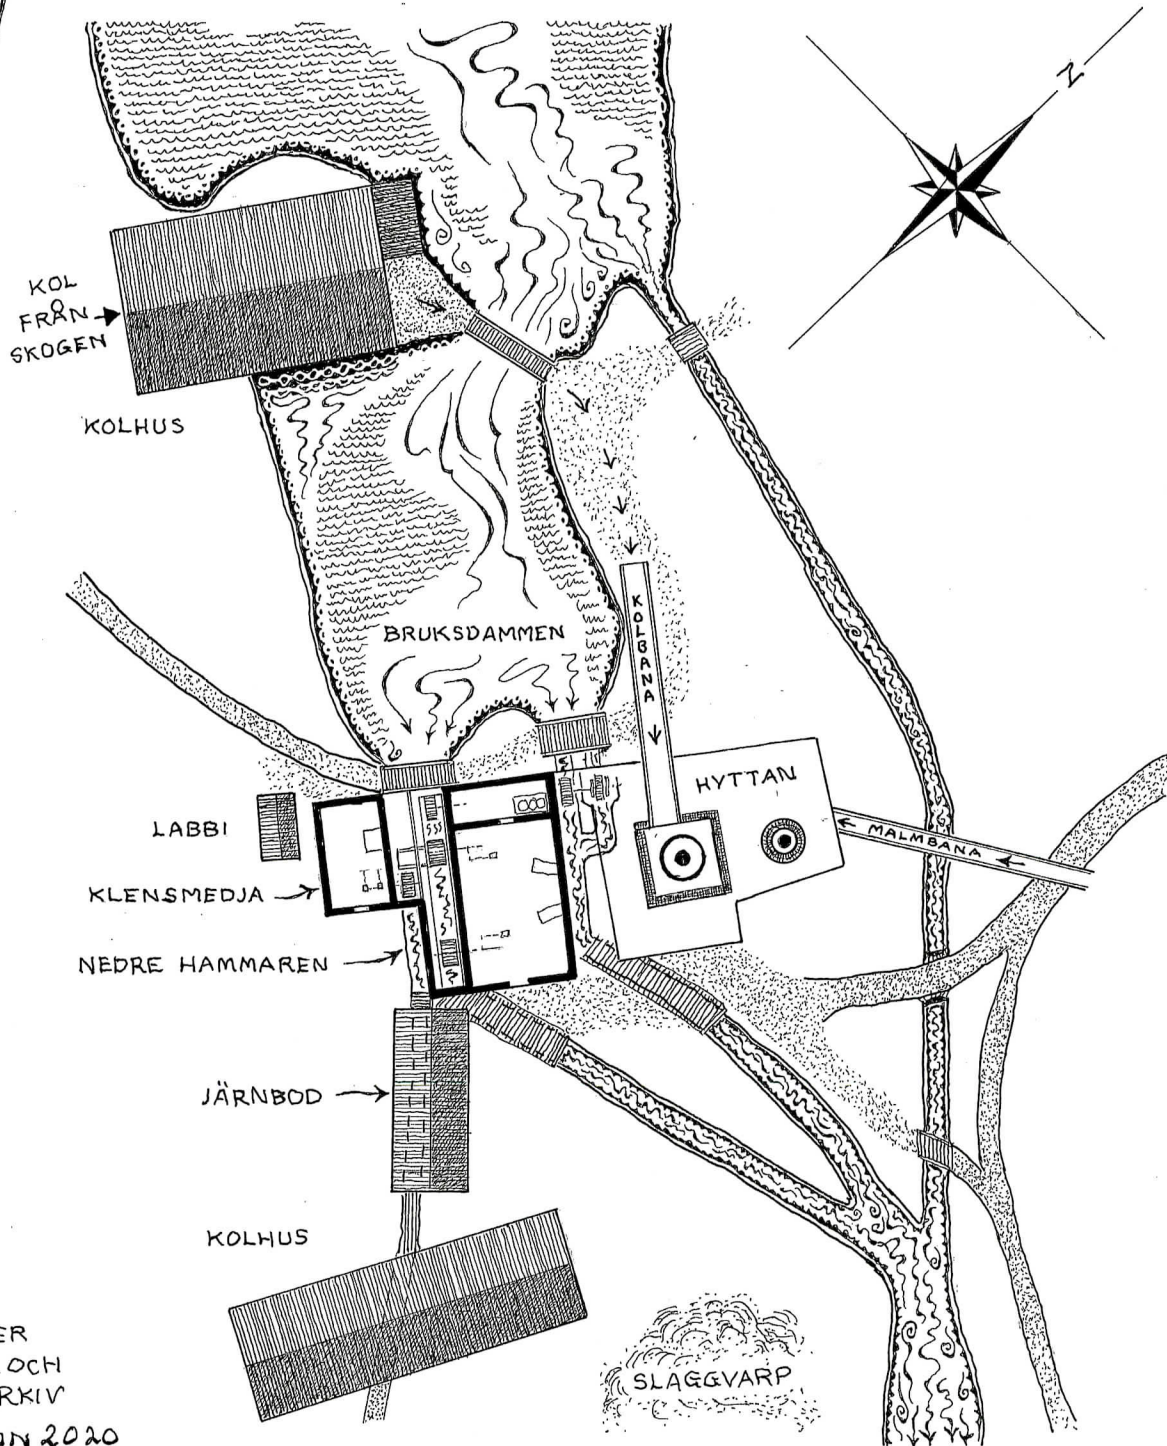
## NEDRE HAMMAREN

PLAN ÖVER VERKSAMHETEN UNDER 1860-1870-TALEN
